Zusätzliche Informationen zur Betriebsanleitung

Dezember 1999

Lok *Sound*®

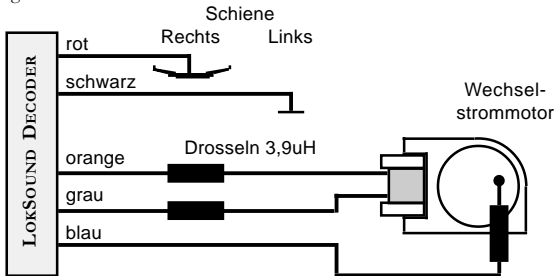
ABB. A

Beim Anschluß des LokSound Decoders an Märklin Allstrommotoren mit Scheibenkollektor muss abweichend von der Anleitung folgendes beachtet werden:

Motoren dieses Typs benötigen im Moment des Einschaltens einen extrem hohen Strom. Dieser Stromfluss ist so hoch, dass die im LokSound Decoder integrierte Überstromsicherung anspricht und den Motorstrom begrenzt. Anschließend versucht der Decoder, den Strom schrittweise wieder zu erhöhen. Dabei wird der Motor erneut soviel Strom verbrauchen, dass der Überstromschutz aktiviert wird. Durch diesen Zyklus kommt es zu einem unbefriedigenden Fahrverhalten: Die Lok ruckelt extrem stark, fährt erst bei hohen Fahrstufen an und erreicht niemals ihre Höchstgeschwindigkeit.

Abhilfe ist jedoch leicht möglich. Bitte schliessen Sie den Motor an wie in Abb. A gezeigt:

Das rote Kabel wird an die rechte Schiene, das schwarze Kabel an die linke Schiene geführt. Das orange Kabel wird an die linke Feldspule, das graue Kabel an die rechte Feldspule gelötet. Bitte löten Sie sowohl in das orange, als auch das graue Kabel jeweils eine Drossel, ca. 3,9uH. Die Entstördrossel verbleibt mit einer Seite am Kollektoranschluß des Motors. Die andere wird an die blaue Leitung des Decoders gelötet.

Die benötigten Drosseln sind von Märklin unter der Bestellnummer **516520** erhältlich.

Für einen einwandfreien Betrieb muss die Motortaktfrequenz von 22kHz auf 87 Hz verringert werden. Bitte setzen Sie die dazu die CV 9 auf den Wert 204.

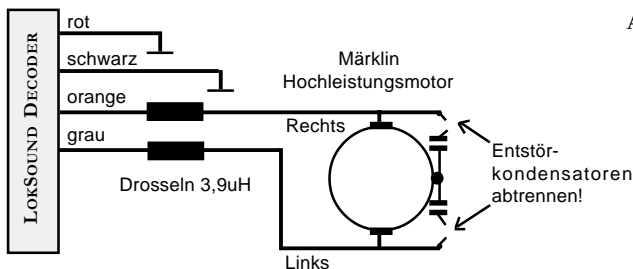
ABB. B

Beim Einsatz mit Märklin Hochleistungsmotoren ruckelt die Lokomotive in den unteren Fahrstufen stark und fährt nicht gleichmässig.

Ursache sind zwei Entstörkondensatoren, die Märklin jeweils von den Motoranschlüssen zum Motorgehäuse lötet. Diese **Kondensatoren müssen** für einen einwandfreien Betrieb unbedingt **entfernt werden**. Eventuell vorhandene Drosseln an den Motorszuleitungen sollten erhalten bleiben.

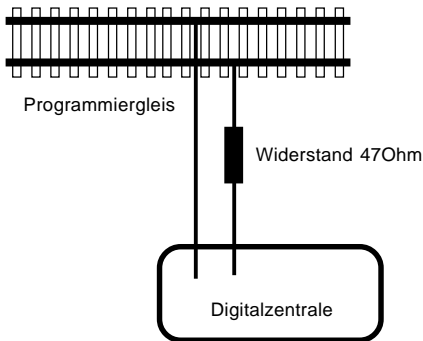
ABB. C

Die Programmierung von LokSound Decodern mit der **Digital Plus** Zentrale von Lenz bzw. mit dem **Arnold Digitalsystem** funktioniert nicht. Die Lenz-zentrale zeigt „err02“, die Arnoldzentrale „Kurzschluss“ an.

Ursache für das oben beschriebene Problem ist der in die beiden Digitalssysteme integrierte Überstromschutz. Dieser ist bei diesen beiden Systemen so empfindlich eingestellt, dass bereits ein ordnungsgemäss arbeitender LokSound Decoder die Schutzfunktionen der Digitalzentralen ansprechen lässt, da LokSound Decoder wegen des integrierten Audioverstärkers mehr Strom als andere Decoder benötigen. Während die Fehlermeldung des Arnold-Geräts die Ursache wenigstens erkennen lässt, ist die Lenz'sche Fehlermeldung „err02“ wenig hilfreich.

Eine Abhilfe ist indess bei beiden Systemen sehr leicht möglich: Löten Sie in eine der beiden Leitungen, die von der Digitalzentrale zum Programmiergleis führen, einen Widerstand mit 470hm (0,25 Watt oder 0,5Watt) ein. Danach können Sie sowohl LokSound- als auch andere Decoder programmieren.
